車両情報				
車名	初年度登録	型式	形状	車台番号
UDトラックス	平成30年11月	2PG-CD5CA	冷凍バン	JNCMBO2C2JU036019
走行	馬力	シフト	ブレーキ	ボディ内寸
553.463km	390PS/287KW	A/T エスコット 12速	エア	長: 9,360 mm 幅: 2,270 mm 高: 2,280 mm 門高: 2,110 mm

上物仕様			
上物名	メーカー	型式「製造番号」	年式
冷凍バン	矢野特殊自動車	LA180428	平成30年8月
【備考】断熱サイド75mm、リヤ75mm。ラッシングレール2段。ジョロダレール4列。水抜き穴前方1ヶ、後方2ヶ。LED庫内灯付。リヤエバ下高さ2150mm。左側面サイド扉付。			
冷凍機/サブエンジン (スタンバイ付)	サーモキング	UT-1200 「GLW1154569」	平成30年
【備考】2エバ。-29℃設定 +16.4℃ → -12.2℃ (1h確認)			
格納ゲート	極東開発工業	CG1003E-B3MRA2 「18T070401N」	平成30年
【備考】PG寸法: 全長1580mm、全幅2290mm、有効長1260mm、有効幅2210mm。ラジコン欠品。カートストッパー収納不良(ロック固着)。プラットホーム裏面曲がり。

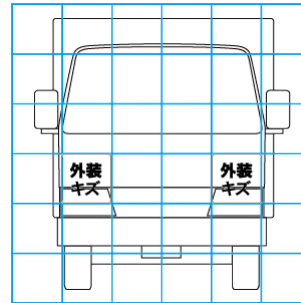
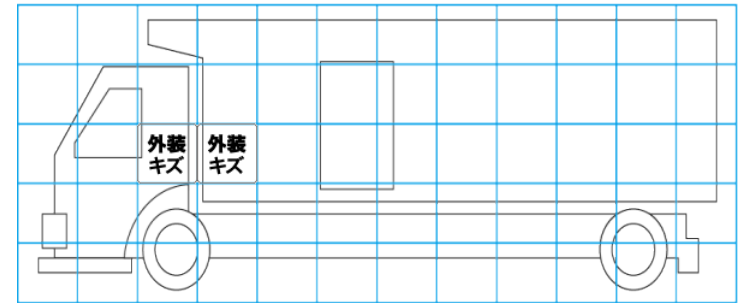
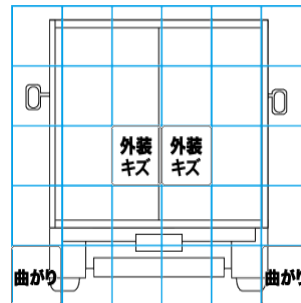
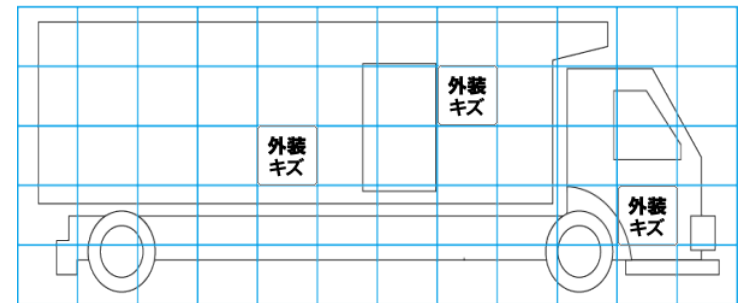
外装状態			
キャブコーション	フレーム番号	フレームのさび	飛石
有	確認済	無	飛石有(リヘア可)

【外装】					【ボデー内】					
外装キズ	外装へこみ	うき	曲がり	サビ	補修跡	割れ	庫内キズ	庫内へこみ	庫内穴あき	床汚れ

特記事項 キャブ内キズ・汚れ。運転席灰皿蓋割れ欠品。フロント左ショックアブソーバー油滲み。エンジンキー2本、ボディキー4本、尿素タンクキー2本、キーレスリモコン1ヶ。
