| 車 両 情 報 | | | | | |
| UDトラック | 平成30年11月 | 2PG-CD5CA | 冷凍バン | JNCMB02C2JU036019-A | |

| 上物仕様 | | | |
|---|---|---|---|
| 冷凍パン | アルナ矢野 | LA180428 | 平成30年 |

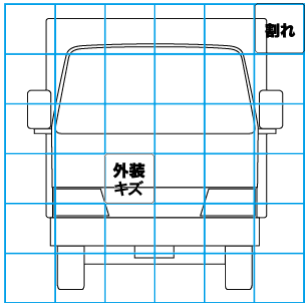
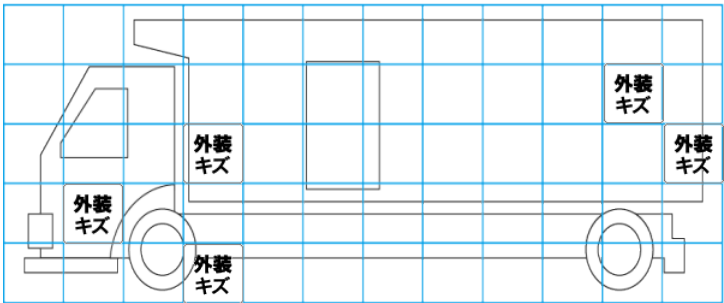
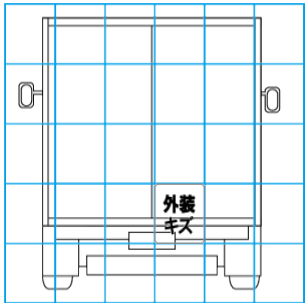
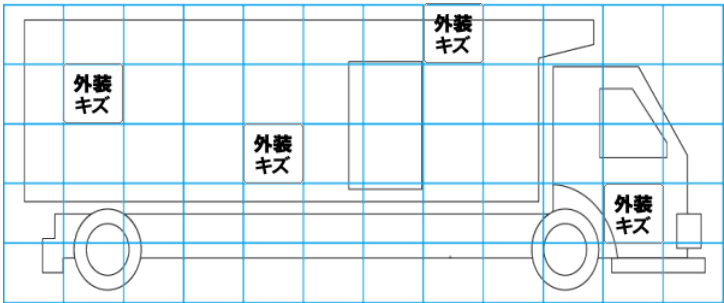
| 外装状態 | | | |

| 上物仕様 | | | |
|---|---|---|---|
| <p>【備考】断熱リヤ75mm・サイド75mm。ジョロダーレール4列。ラッシングレール2段。左右上部LED庫内灯。水抜き穴前1ヶ・後2ヶ。左片開式平度ドア。左前車高灯レンズ割れ。</p> | | | |
| <p>【備考】PG寸法：全長1570mm・全幅2290mm・有効長1265mm・有効幅2215mm。最大荷重1000kg。ラジコン欠品。プラットフォーム裏面曲り有。</p> | | | |

| 外装状態 | | | |
|---|---|---|---|
| キャブコーション | フレーム番号 | フレームのさび | 飛石 |
| 有 | 確認済 | 無 | 点傷有 |
