車両情報					
車名	初年度登録	型式	形状	車台番号	
三菱ふそう	令和 1年2月	2RG-FP74HDR	トラクタ	FP74HD-500711	
走行	馬力	シフト	ブレーキ	ボディ内寸	
595,459km	428PS/315KW	A/T シフトパイロット 12速	エア-	長: mm 高: mm	幅: mm 門高: mm

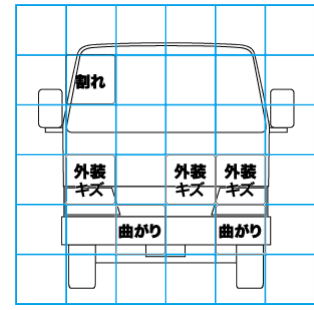
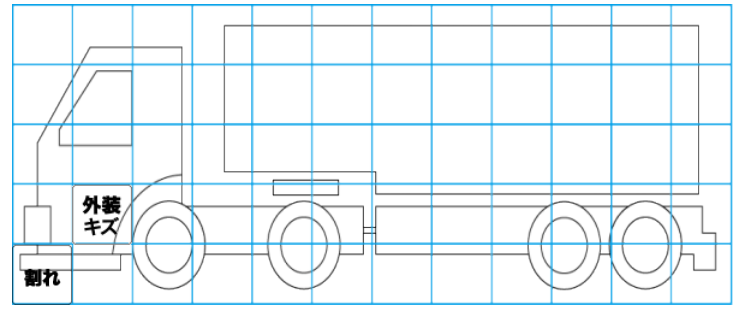
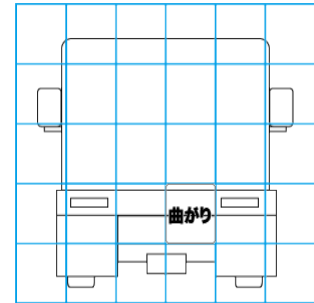
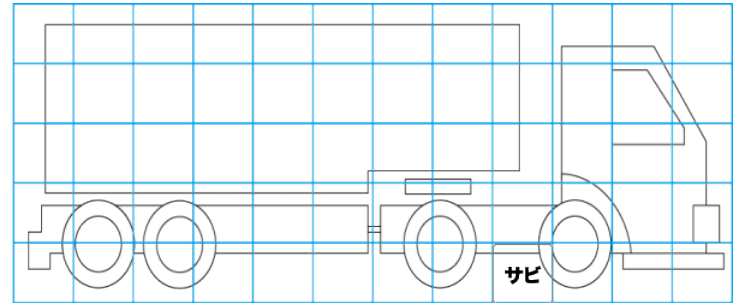
外装状態			
キャブコーション	フレーム番号	フレームのさび	飛石
有	確認済	小	飛石有(リペア 不可)

【外装】					【ボデー内】					
外装キズ	外装へこみ	うき	曲がり	サビ	補修跡	割れ	庫内キズ	庫内へこみ	庫内穴あき	床汚れ
