| 車 両 情 報 | | | | | |
| 日野 | 平成30年5月 | 2DG-FW1AHJ | 冷凍パン | FW1AH-103355 | |

| 上物仕様 | | | |
| 冷凍パン | 日本トレクス | 10-17216-1 | 平成29年 |

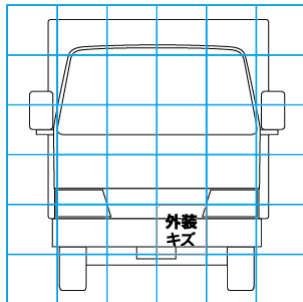
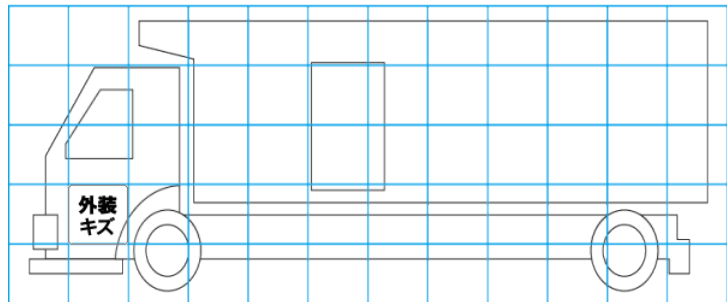
【外装】

特記事項 キャブ内キズ汚れ  
エンジンキー3本。ボディキー4本（固着使用不可）。キーレスリモコン1ケ。

| 上物仕様 | | | |
|---|---|---|---|
| 【備考】断熱：リヤ75mm・サイド75mm。ラッシングレール2段。ジョロダーレール4列。フェリーフック2対。リヤステップ曲がりキズ。<br>左右上部LED庫内灯。水抜き穴前後2対。間仕切り。左片開き式サイド扉。 | | | |
