| 車両情報 | | | | | |
| UDトラックス | 平成28年10月 | QKG-CG5ZA | アルミウイング | JNCMM90G6GU012206 | |

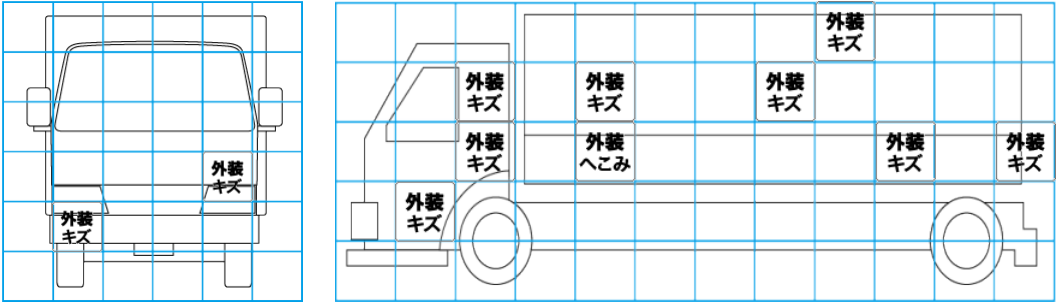
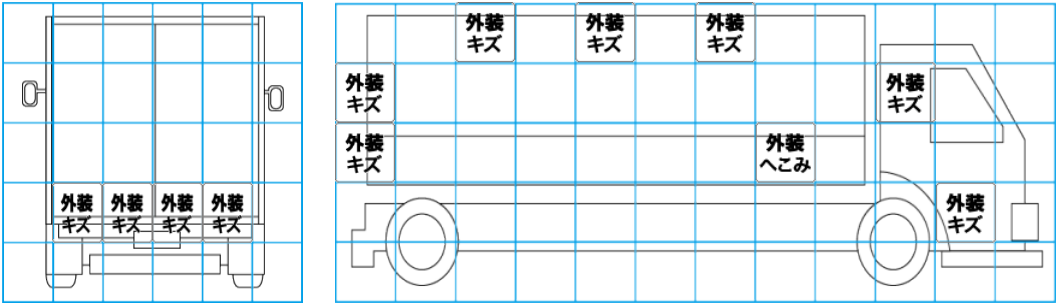
| 外装状態 | | | |

| 外装状態 | | | |
|---|---|---|---|
| キャブコーション | フレーム番号 | フレームのさび | 飛石 |
| 有 | 確認済 | 無 | 点傷有 |

| 外装<br>キズ | 外装<br>へこみ | うき | 曲がり | サビ | 補修跡 | 割れ | 庫内<br>キズ | 庫内<br>へこみ | 庫内<br>穴あき | 床<br>汚れ |
