| 車両情報 | | | | |
| 日野 | 平成26年9月 | QPG-FW1EYEG | ドライバン | FW1EYE-10040-A |

特記事項

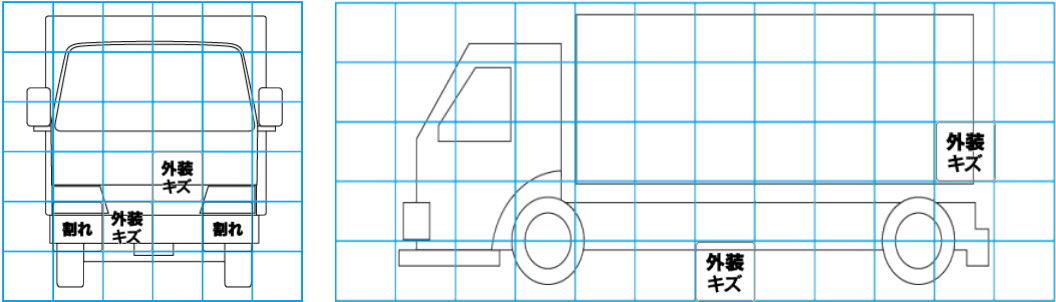
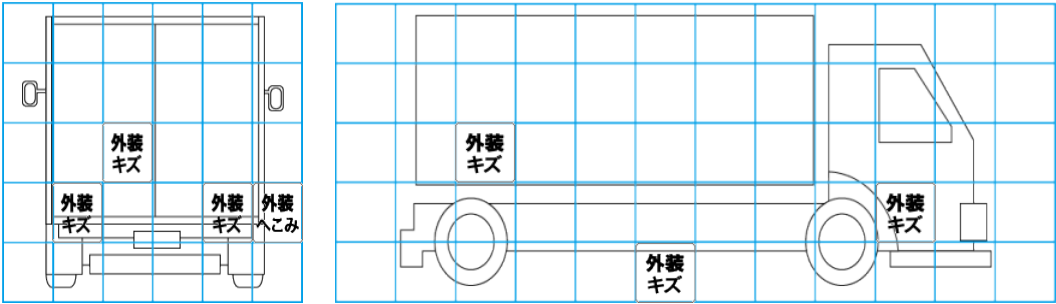
| 外装状態 | | | |
|---|---|---|---|
| 有 | 確認済 | 小 | 飛石有(リペア 不可) |

| 【外装】 | | | | | 【ボデー内】 | | | | | |
| 外装<br>キズ | 外装<br>へこみ | うき | 曲がり | サビ | 補修跡 | 割れ | 庫内<br>キズ | 庫内<br>へこみ | 庫内<br>穴あき | 床<br>汚れ |
