車両情報				
車名	初年度登録	型式	形状	車台番号
三菱ふそう	平成30年3月	2PG-FS74HZ	冷凍ウィング	FS74HZ-501520
走行	馬力	シフト	ブレーキ	ボディ内寸
853,142km	394PS/290KW	A/T シフトパイロット 1.2速	エア	長: 9,400 mm 幅: 2,330 mm 高: 2,570 mm 門高: 2,470 mm

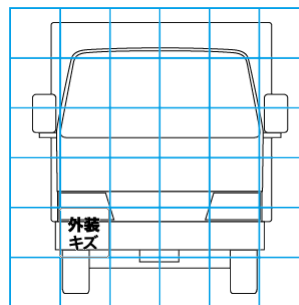
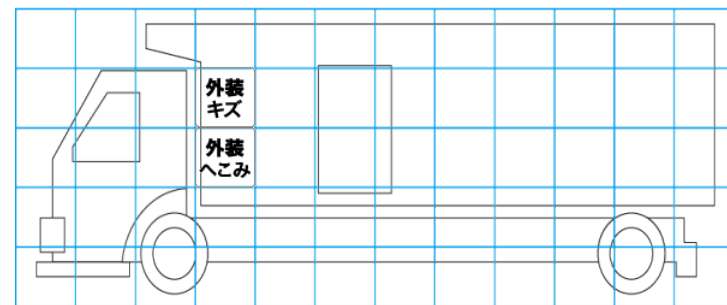
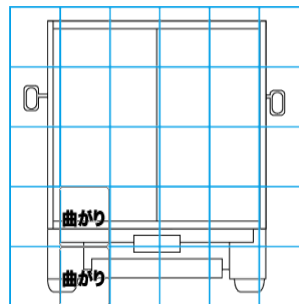
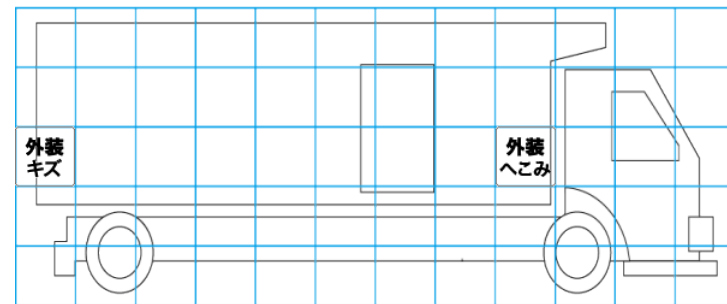
外装状態			
キャブコーション	フレーム番号	フレームのさび	飛石
有	確認済	無	点傷有

外装キズ	外装へこみ	うき	曲がり	サビ	補修跡	割れ	庫内キズ	庫内へこみ	庫内穴あき	床汚れ
------	-------	----	-----	----	-----	----	------	-------	-------	-----
